Miljø- og klimarapport

2016

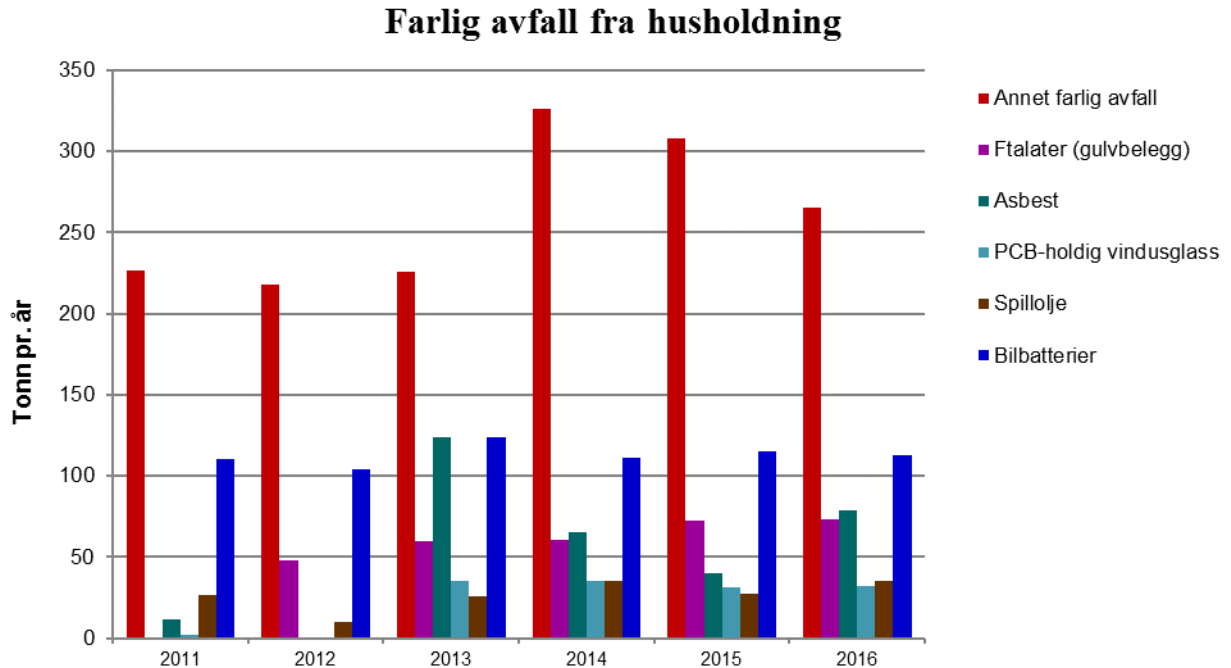
Figur 7 Farlig avfall fra husholdningene

Figur 7 viser innsamlede mengder av farlig avfall eksklusiv impregneret treverk. Annet farlig avfall er maling, lim, lakk, spraybokser etc.

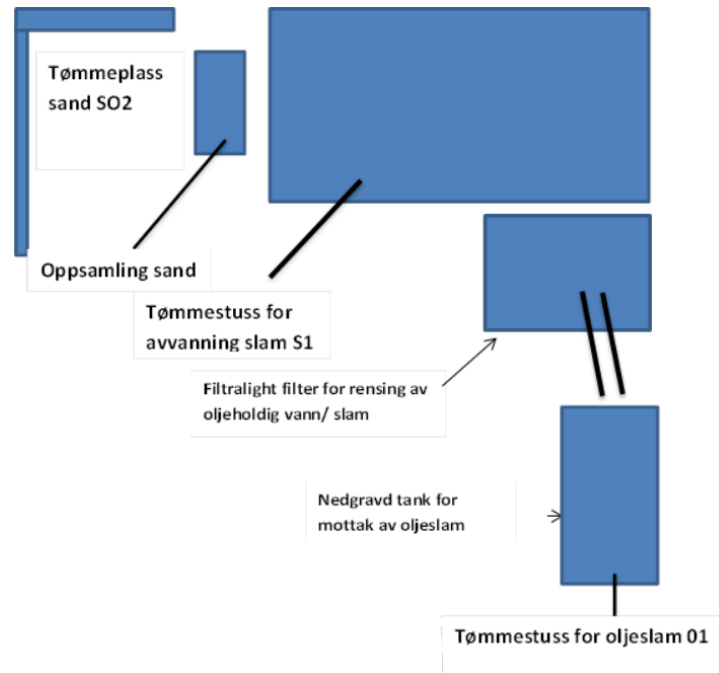
Figur 8 Skjematisk fremstilling av sand- og oljeslammottaket

Sandslammottaket består av en avvanningsplate med oppsamling for sand. Vann/ slam går derfra via sandfang, ut i en lagune og vannet blir ført inn på sigevannsystemet. Oljeslammottaket består av en egen tank for oljeslam som er koblet til et filter som renser ut oljen før vannet går ut i sandslamlagunen. Figur 8 viser en skjematisk fremstilling av anlegget.

Sand- og oljeslamanlegget mottok 4053 tonn sandslam og 934 tonn slam fra oljeutskillere i 2016. Mengde sand- og oljeslam har økt betydelig over de siste årene. Figur 9 viser hvordan mengde sandslam og slam fra oljeutskillere har økt.

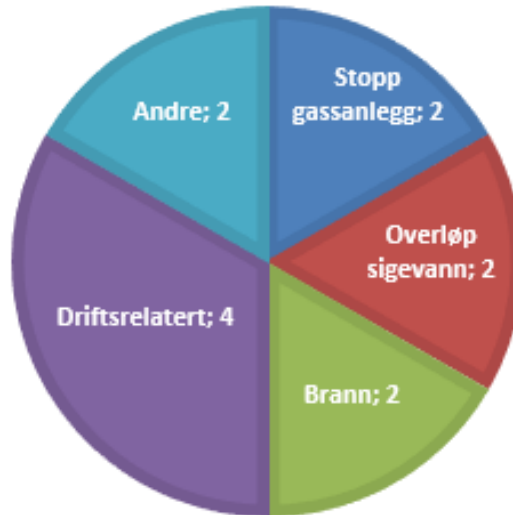
Figur 12 Miljøavvik

Det ble i 2016 registrert 12 avvik som kan ha hatt en miljøpåvirkning. Avvikene er fremstilt i figur 12.

I juli gikk det varmgang i en restavfallshaug. Dette ble oppdaget og forebyggende tiltak ble iverksatt før ulmebrann oppstod. I oktober oppstod det en ulmebrann i kvernet hageavfall på Heggvin. På et tidspunkt oppstod det åpne flammer, da ble brannvesenet tilkalt. Hendelsen avslørte svikt i rutinene vedrørende overvåking av kvernet avfall ifht varmgang. Tiltak ble iverksatt for å hindre gjentakelse.

Det er registrert to avvik på gassanlegget. Stopp på gassanlegget skyldes lav gassproduksjon. Det jobbes med å utrede hvorfor det kommer så lite gass fra deponiet til gassanlegget. Avvikene kan ha hatt en negativ påvirkning på miljøet da det kan ha ført til økt mengde diffuse utslipp.

Det er skrevet to avvik på sigevann som har gått i overløp. Det ene overløpet var styrt ifht vedlikehold på sigevannsanlegget. Overløpet gikk rett ut på kommunalt nett. Det andre overløpet skjedde pga store nedbørsmengder. Dette overløpet gikk rett til bekk da kapasiteten på det lokale renseanlegget og kommunal pumpestasjon ikke er dimensjonert for store nedbørsmengder. Overløpene anses ikke som kritiske for miljøet.

Ved en anledning rant det oljeslam over i sandslamlagunen. Ved et annet tilfelle ble det deponert sandslam som ikke var avvannet. Disse avvikene er relatert til deponidriften. Avvikene ble håndtert tilfredsstillende, og forurensning ble unngått.
